# Uudenmaan yleisten teiden ympäristön tila MAASEUTUTAAJAMAT, OSA I

Uudenmaan  
tiepiiri

Helsinki 1995

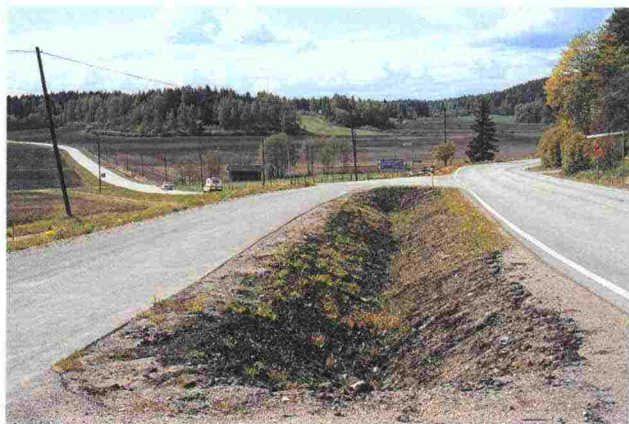
Kuva 4.4 Syvät avo-ojat tulisi madaltaa, väli-  
kaista nurmettaa ja istuttaa sille  
pensaita. Kuva Helsingintieltä mt  
1224 (mt 122) sairaalan kohdalta.

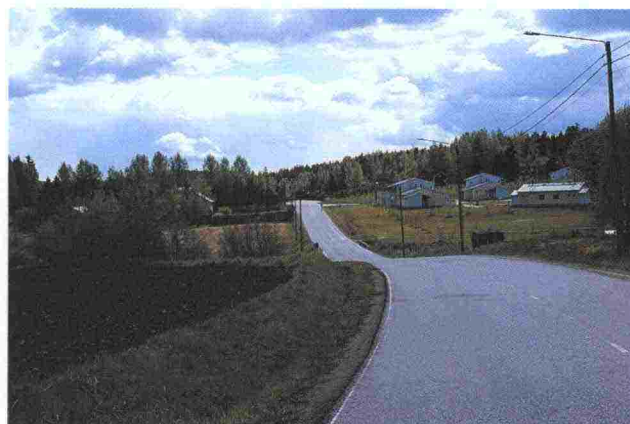
Kuva 4.5 Nummelantielle (pt 11198) suunniteltu kevyen liikenteen väylä on sovitettava huolellisesti maastoon. Alueelle ehdotetaan laadittavaksi tiemiljöön ja tonttien maisemanhoitoa koskeva kehittämissuunnitelma.

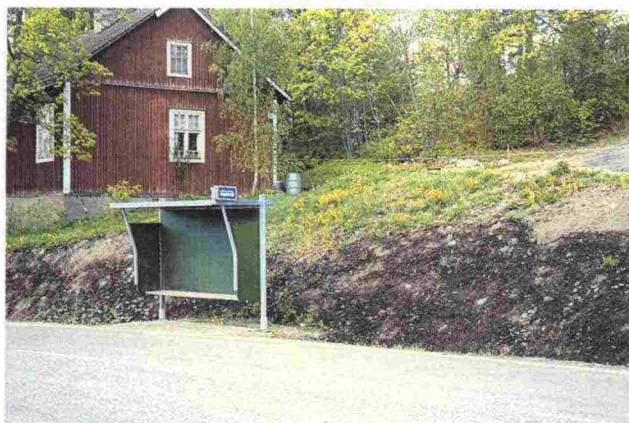
Kuva 4.6 Tiealueilla tehtäviä pikaparannustoimenpiteitä ovat mm. pysäkkiympäristöjen viimeistely ja tieluiskien maisemointi. Kuva Helsingintieltä.

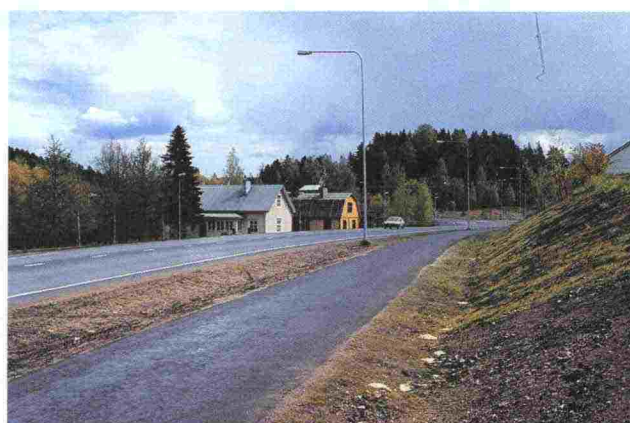
Kuva 4.7 Helsingintien keskustajaksoa. Väli-  
kaistalle kaivattaisiin lisää vihreyttä  
(pienpuita), samoin penkereeseen  
(pensasmassat).

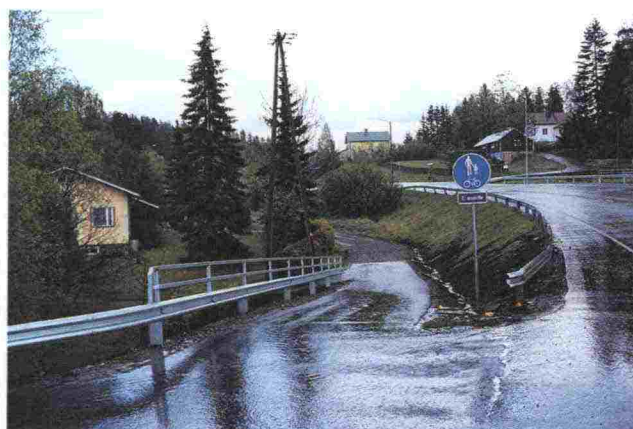
Kuva 4.8 Helsingintien ja Olkkalantien (mt  
1224 (122)/1241 (124) risteysalueen  
parantaminen (tiealue ja tontit)  
esitetään suunniteltavaksi ja toteutettavaksi välittömästi.

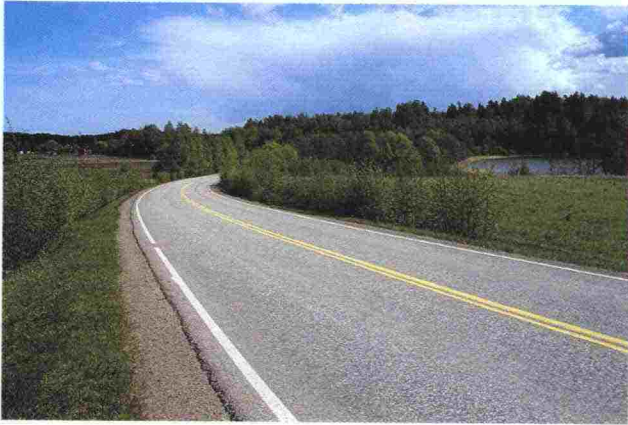
Kuva 4.16 Ojakkalan kylän ilme on säilynyt pienipiirteisenä. Tiemaiseman kannalta näkymäakselit pelloille ja järvelle ovat tärkeitä säilyttää. Kulttuurimaiseman hoitoon kuuluu myös tehokas tienvarsien niitto.

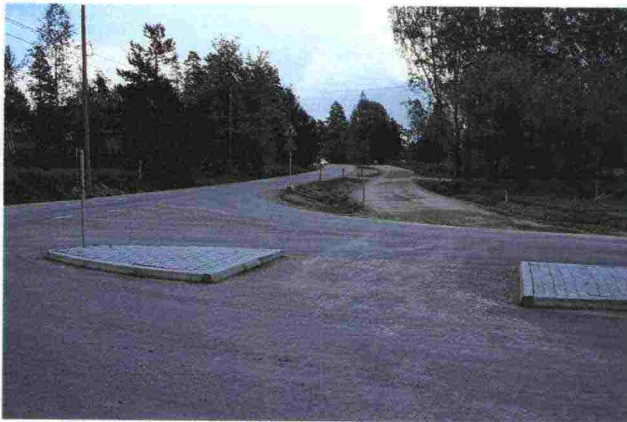
Kuva 4.18 Tammiäihettä voisi jatkaa välikaistalla Ojakkalantien (pt 11261) liittymästä keskustaan päin.

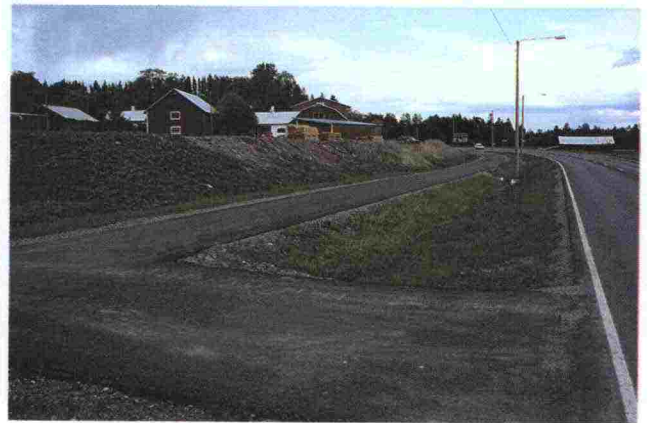
Ojakkalantien (pt 11261) oikaisu ja kevyen liikenteen väylän rakentaminen on toteutettu tavanomaisesti, mikä ei sovi alueen maisematilaan. Vanhaa tienpohjaa olisi voitu käyttää kevyen liikenteen väylänä ja näin välttää yksitoikkoinen tienvarteen sijoitettu väylä ja teiden väliin jäävä joutoalue. Alue kaipaa viimeistelyä (maastonmuotoilu ja ketonurmi) ja maisemanhoitoa (maisemapuiden ja pensasryhmien istuttaminen).

Kuva 4.19 Ojakkalantielle (pt 11261) tehty kevyen liikenteen väylä on toteutettu suoraviivaisesti. Välikaistalle voisi istuttaa puurivin ja meluvallin maisemoida pensasistutuksin.

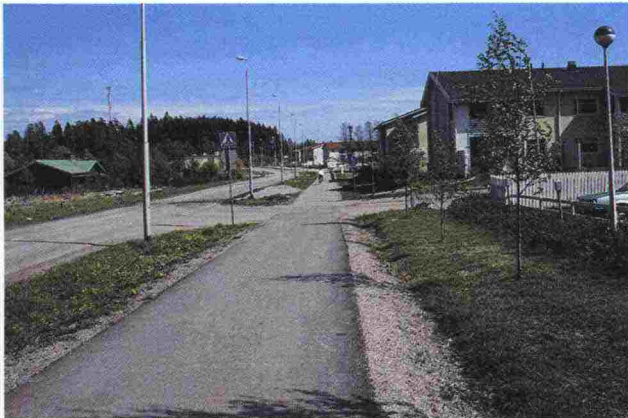
Kuva 5.6 Sepänkyläntien (pt 11271) välikaisla-alue olisi saanut olla leveämpi, jotta sille olisi voitu istuttaa pensaita. Tonttireunojen viherilme on sekiläisen vaatimaton.

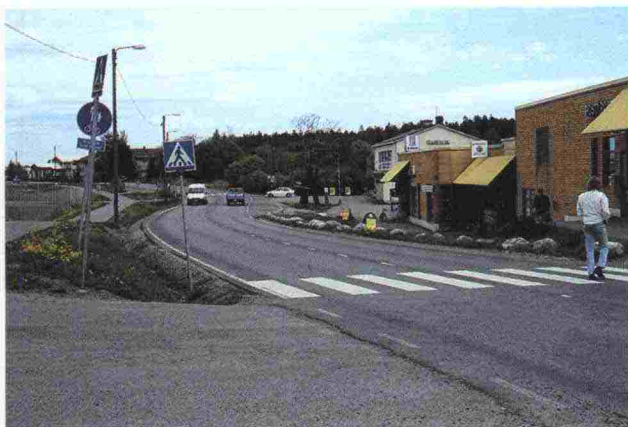
Kuva 5.8 Masalantien (pt 11311) liikokeskusta. Pihojen jäsentämisessä ja kevyen liikenteen yhteyksissä on parannettavaa.

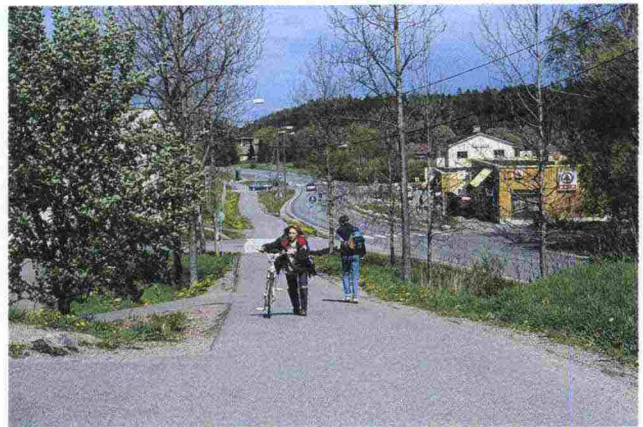
Kuva 5.9 Masalantie on linjaukseltaan polveileva. Mäen päällä olevan K-kaupan pihan liikennejärjestelyjä tulisi parantaa.

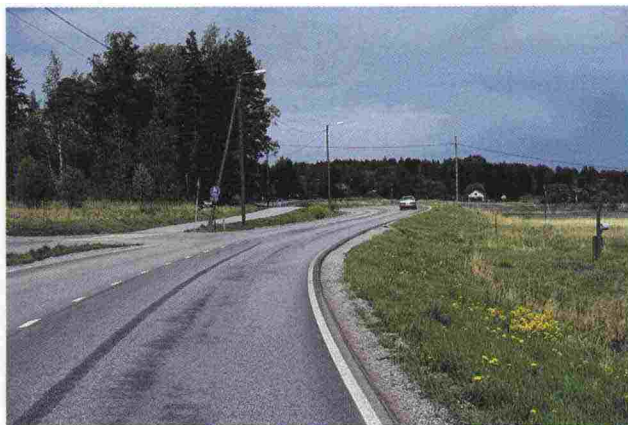
Kuva 5.10 Masalantien pohjoispään itäpuolinen peltoalue tullee rakentumaan tulevaisuudessa. Tiemiljöötä voitaisiin jäsentää puurivi-istutuksin jo etukäteen.

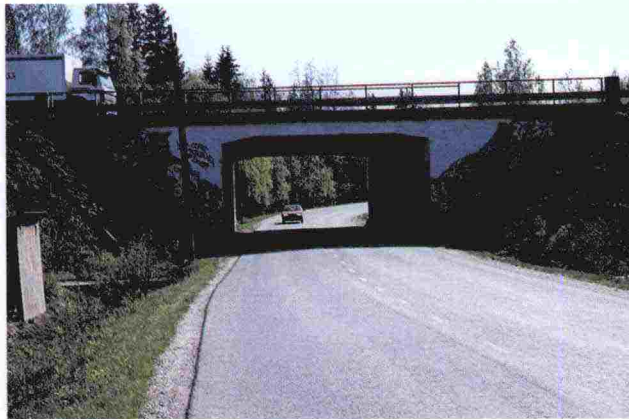
Kuva 5.16 Moottoritien alikulku kaipaa ehostamista. Kuva Lamminpääntieltä.

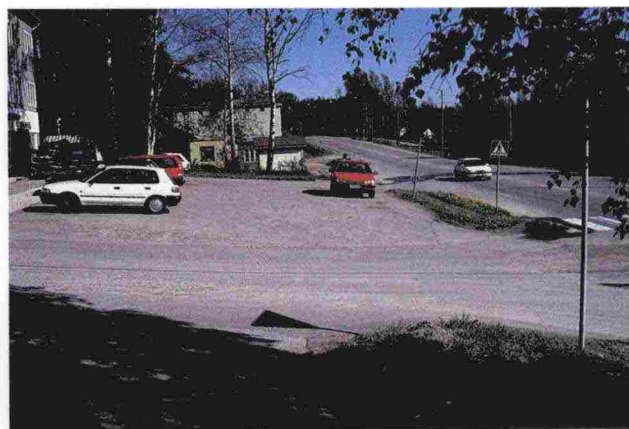
Kuva 5.17 Turuntien (mt 110) kauppakeskusten kohdan piha- ja kevyenliikenteen järjestelyt voidaan toteuttaa välittömästi.

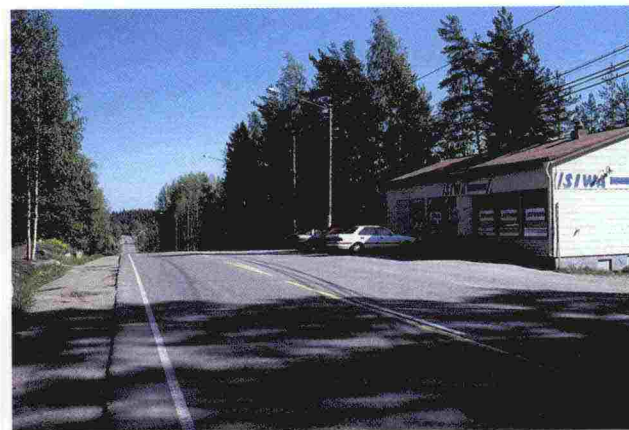
Kuva 5.19 SIWA:n kohdalla on puutteelliset pysäköintijärjestelyt. Turuntien pohjoispuolelle tarvitaan erillinen kevyen liikenteen väylä.

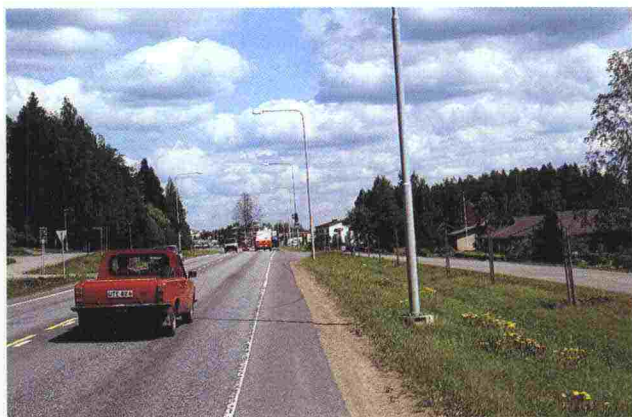
Kuva 6.4 Lahdentien (mt 140) istutukset ovat niukat. Leveä tiealue ei jäsennyt riittävästi.

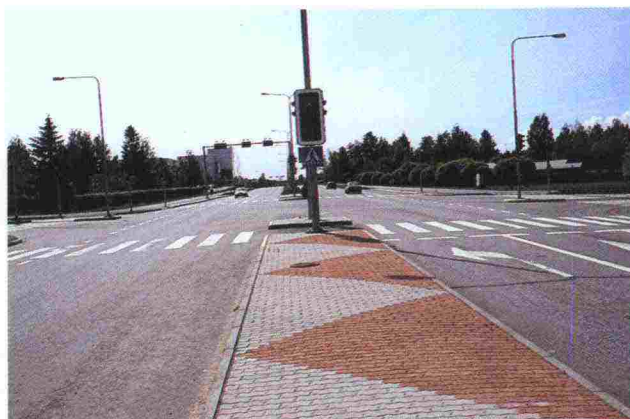
Kuva 6.5 Liittymät ovat laajoja ja yksilöityvät heikosti. Niiden parantaminen taajamakuullisesti on vaikeaa jälkikäteen.

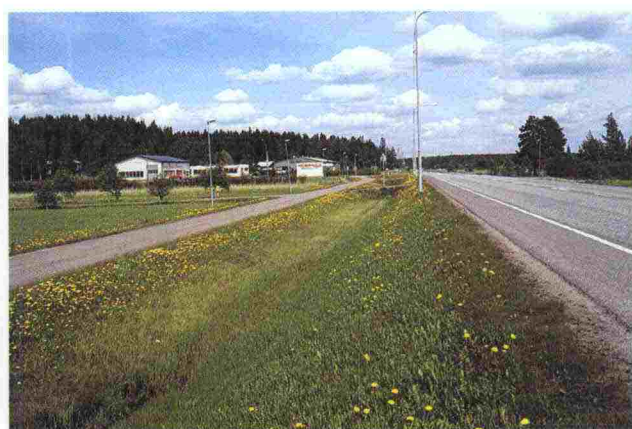
Kuva 6.6 Lahdentien (mt 140) sisääntulojaksosa koillisesta. Leveille pientareille mahtuisi reilusti istutuksia.

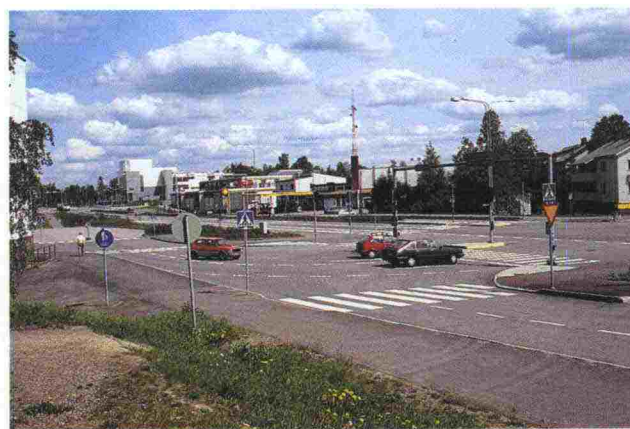
Kuva 6.7 Osuustien/Lahdentien liittymä toimii ruuhka-aikana huonosti. Kohtaa voisi parantaa lisärakentamisella ja rakentamalla pikkuympyrä.

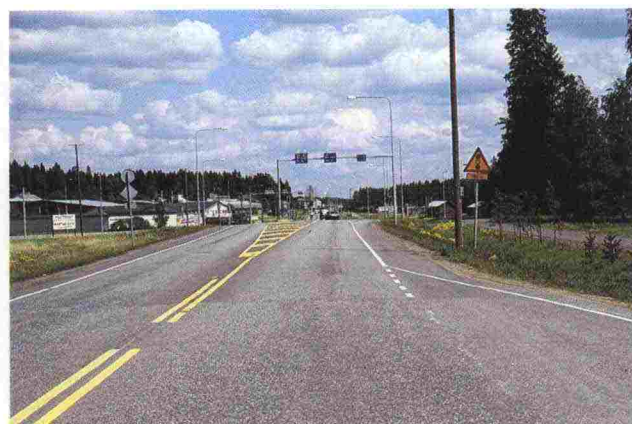
Kuva 6.8 Valtatien 25 (kt 53), kantatien 55 ja Lahdentien liittymään on suunniteltu eritasoa. Sen sovittamista maismaan tulisi vielä tarkastella.

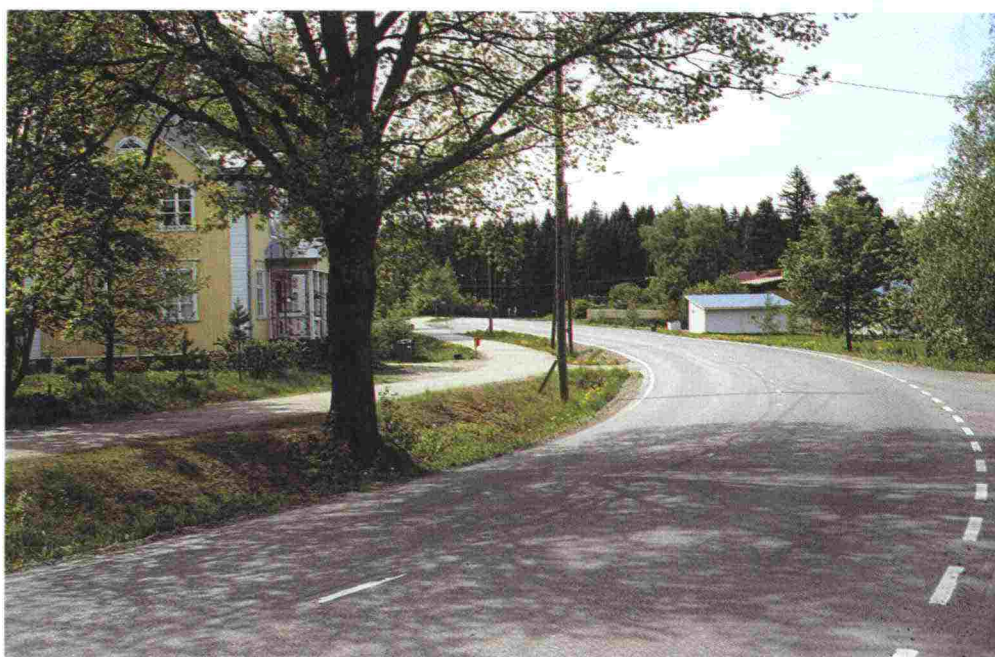
Kuva 6.10 Vanhan Porvoontien pienipiirteistä raittia. Tiejaksolle tulisi istuttaa lisää puita ja madaltaa syviä avo-ojia.

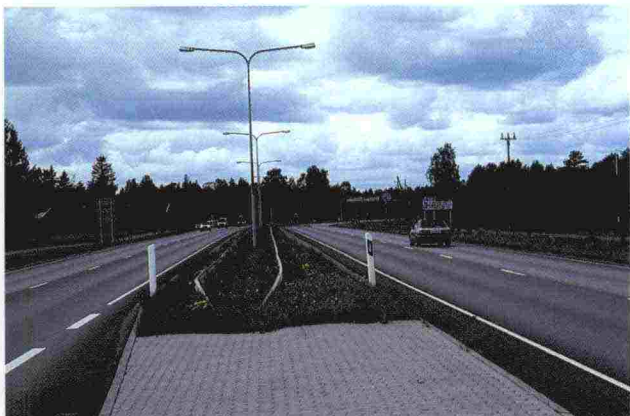
Kuva 7.5 Helsingintie mt 1311 (mt 131) on leveä ja ilmeeltään hallitseva. Keski-kaista on turhan kapea.

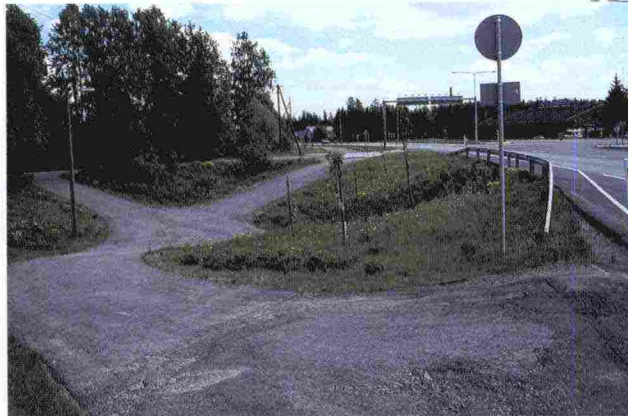
Kuva 7.6 Alikulkuympäristöt tulisi viimeistellä istutuksin.

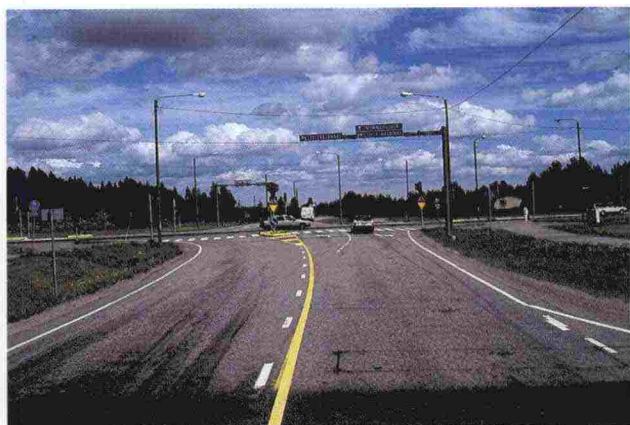
Kuva 7.7 Keskustajakso alkaa Helsingintien / Raalantien ja Perttulantien liittymästä. Alue kaipaa maankäytön kehittämistä ja maisemanhoitoa.

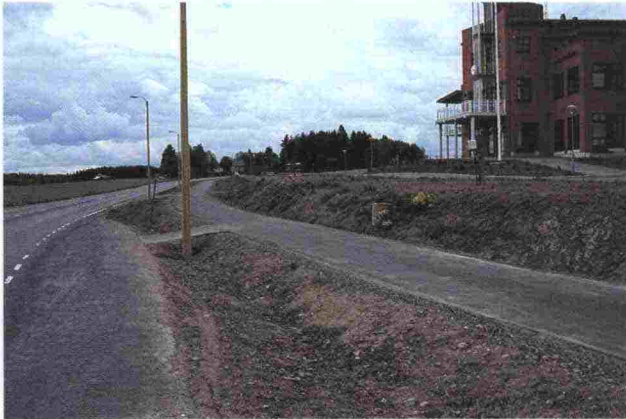
Kuva 7.16 Lepsämäntien (pt 11345) vielä keskeneräistä tiemiljöötä. Koulu tulisi rajata istutuksin ja välikaista nurmettaa.

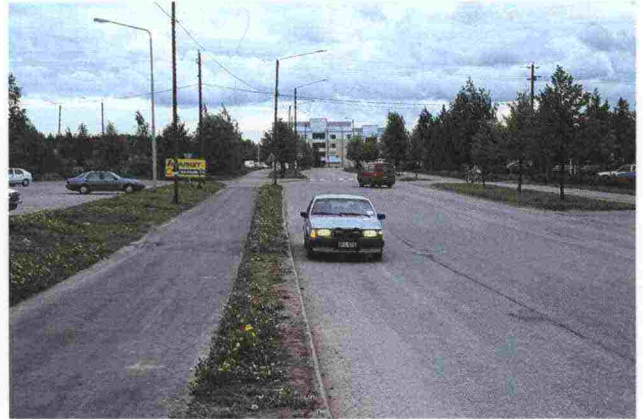
Kuva 7.17 Sekä Lepsämäntien että Kuonomaentien (pt 11419) keskustaan sijoittuvat tiejaksot tulisi parantaa kaupunkimaisiksi puukujantein ja tiealuetta kaventamalla.

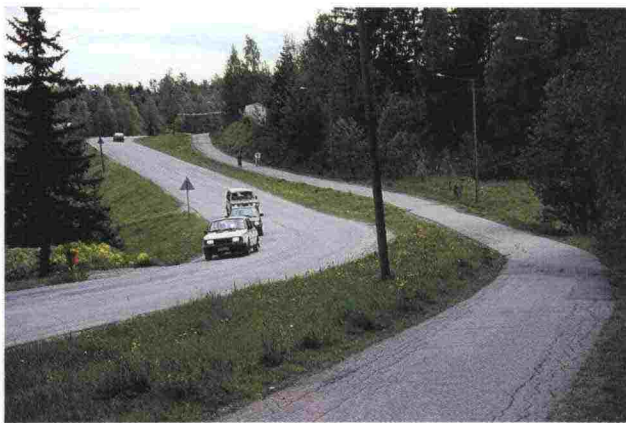
Kuva 7.18 Kirkkotien (pt 11423) vihreää tieympäristöä. Paikoin välikaistalle mahtuisi pienipuita.

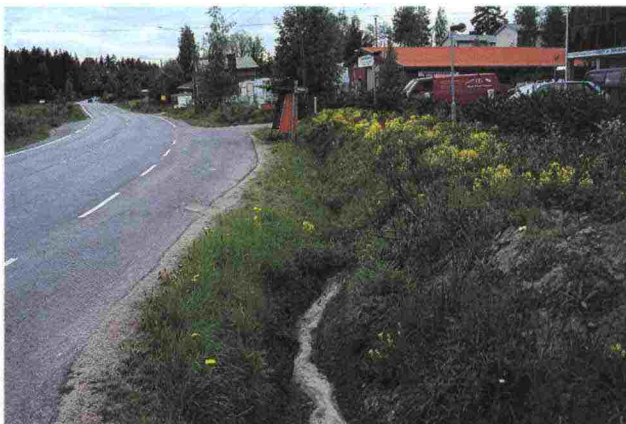
Kuva 7.20 Lahnuksentie (mt 1324) kaipaa tonttienhoitoa ja tien lähiympäristön viimeistelyä.

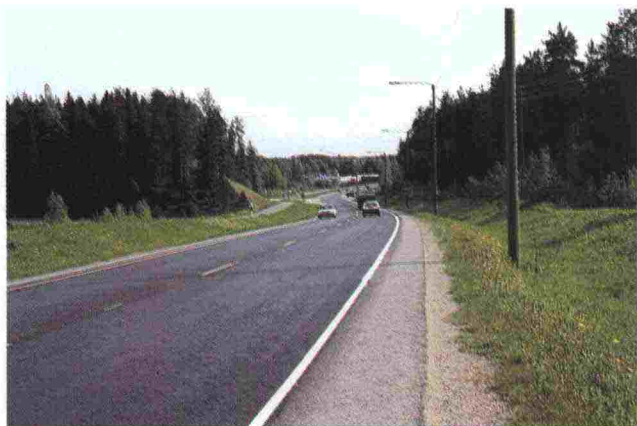
Kuva 7.26 Nurmijärventien mt 1311 (mt 131) linjaus on kaunis. Välikaistalle voisi istuttaa joitakin puu- tai pensasryhmiä.

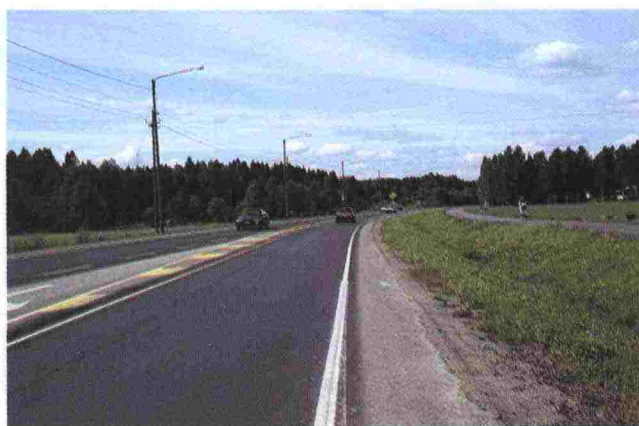
Kuva 7.27 Nurmijärventien lähiympäristöä keskustajaksolla. Tien itäpuolelle on kehittämissuunnitelmassa osoitettu lisärakentamista. Välikaistalle voisi istuttaa puurivin.

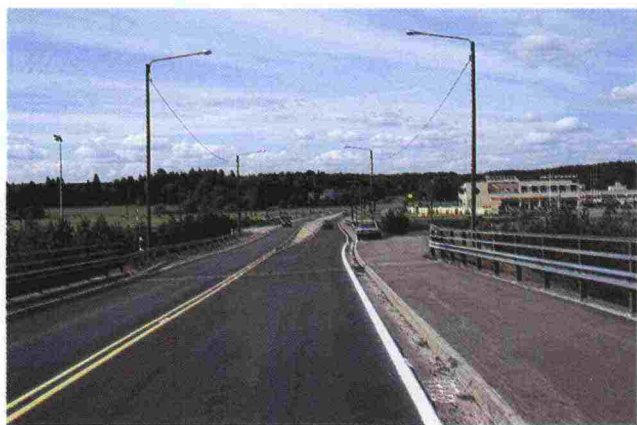
Kuva 7.28 Näkymä rautatien ylikulkusillalta. Edessä oleva pääliittymä hahmottuu heikosti ja on liikenneturvallisuuden kannalta ongelmallinen.

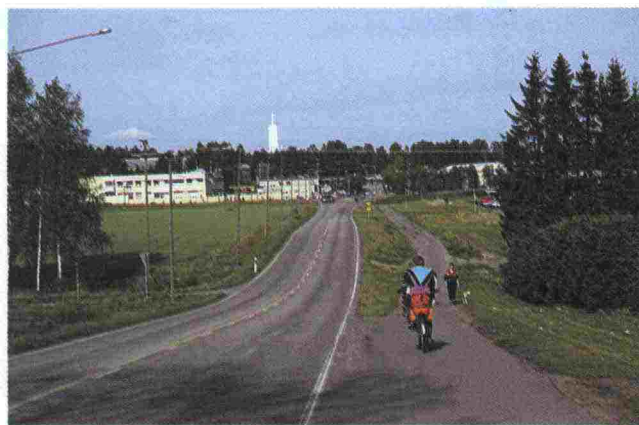
Kuva 7.29 Näkymä Kiljavantieltä (pt 11299) keskustaan. Liittymään sopisi kiertoliittymä. Välikaistaa voi täydentää esim. puurivillä.

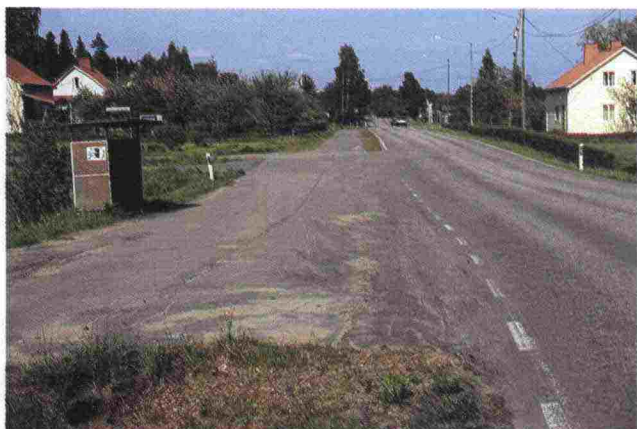
Kuva 7.30 Kiljavantien (pt 11299) tiemiljöössä tulisi parantaa pysäkkiympäristöjä ja rumia välikaistoja.

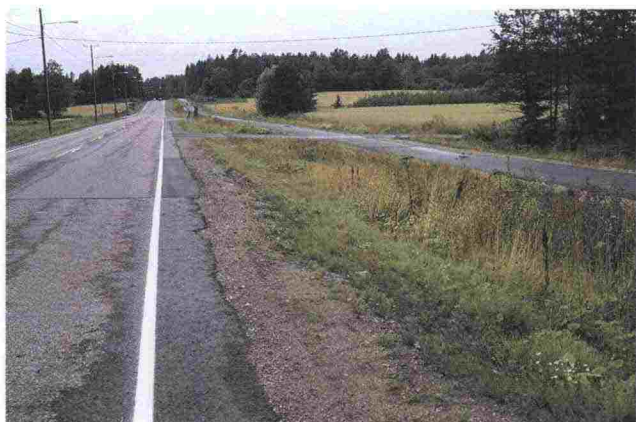
Kuva 8.5 Porvoontien (mt 170) lähestymisjaksoa idästä päin. Välikaistalle voisi istuttaa puu- ja pensasryhmiä.

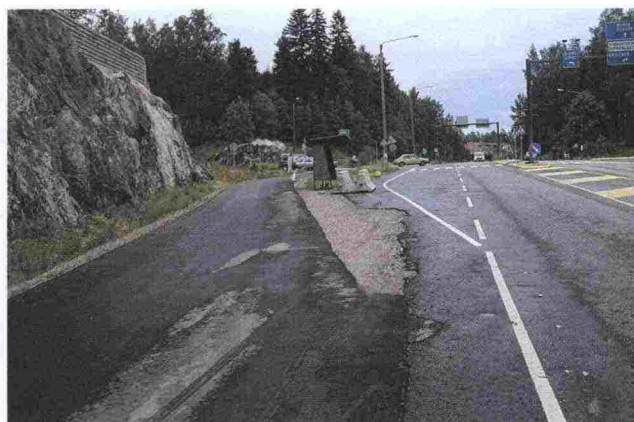
Kuva 8.6 Porvoontien, Eriksnäsintien (pt 11687) ja Söderkullantien (pt 11689) liittymä on epämääräinen ja liikenneturvallisuudeltaan heikko. Sitä on ehdotettu parannettavaksi pikaisesti pienin toimenpitein.

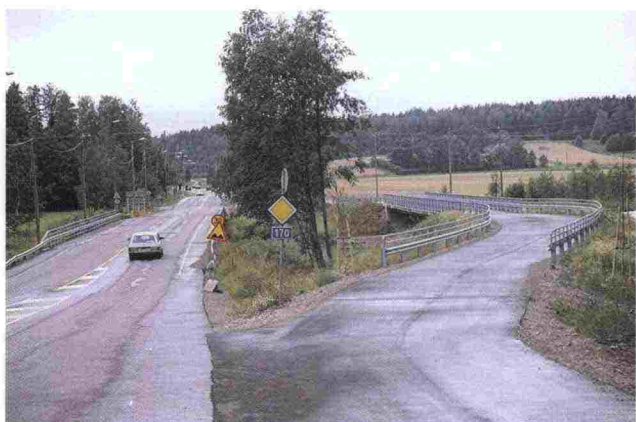
Kuva 8.7 Sipoonjoen sillan lähimiljöö viimeistely parantaisi taajamakuva.

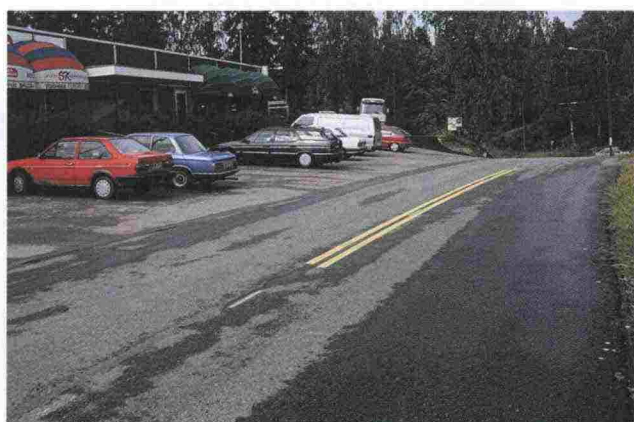
Kuva 8.8 Eriksnäsintien (pt 11687) alkujaksoa Porvoontieltä. Pihojen jäsentämistä voitaisiin tehdä hienovaraisesti esim. kiveyksillä.

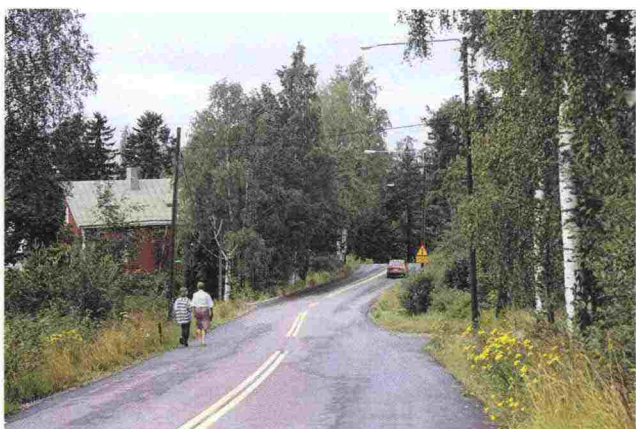
Kuva 8.9 Eriksnäsintie on säilynyt pienipiirteisenä. Tien varteen kaavailtu kevyen liikenteen väylä ja tien oikaisu keskustan päässä tulee tehdä maiseman ehdoilla.

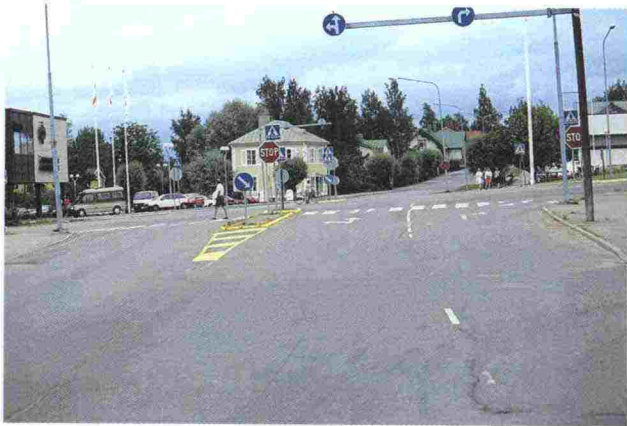
**Kuva 8.15** Keskustan pääliittymä on väljä ja liikenneturvallisuudeltaan heikko. Paikkaan on ehdotettu kiertoliittymää tai liikennevaloja.

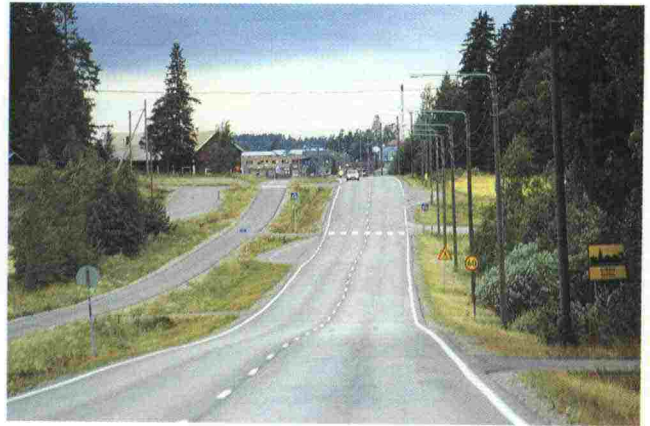
**Kuva 16** Nikkiläntien mt 1521 (mt 152) avaraa tiemiljöötä idästä päin. Välikaistalle tulisi istuttaa pensasryhmiä ja mäen päälle muutama puu.

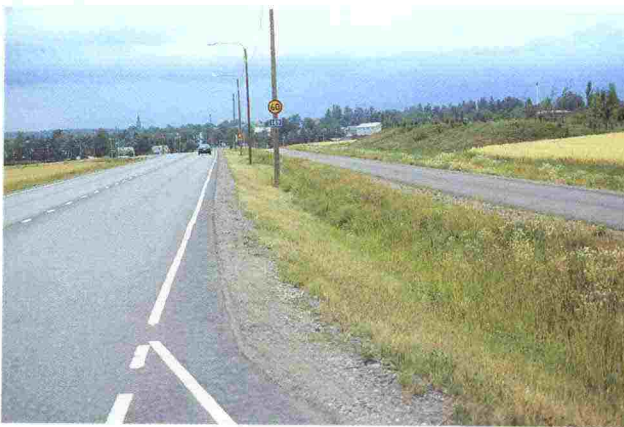
**Kuva 8.17** Pomaistentieltä mt 1494 (mt 149) on hienot näkymät keskusta ja ulos kauniiseen kulttuurimaisemaan. Tien välikaistalle voisi istuttaa pienpuita juhlistamaan tiemiljöötä.

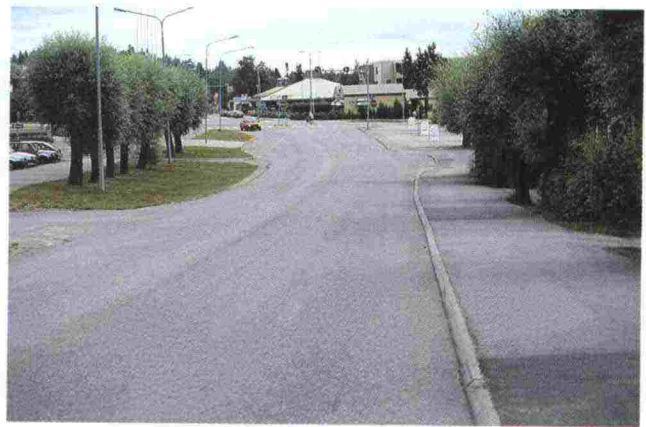
**Kuva 8.18** Ison Kylätien varrella kasvaa hopeapajuja. Taustalla ongelmaliittymä, jonka ympäristöä tulisi kokonaisuudessaan viimeistellä.

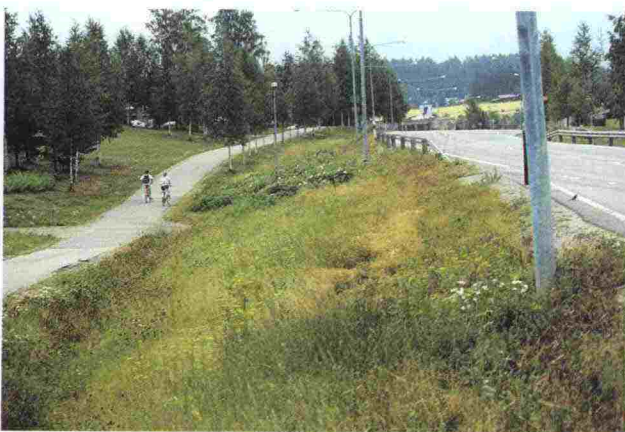
**Kuva 8.19** Nikkiläntien mt 1521 (mt 152) kevyen liikenteen järjestelyjä tulee tarkistaa ja alikulkujen ympäristöjä viimeistellä.

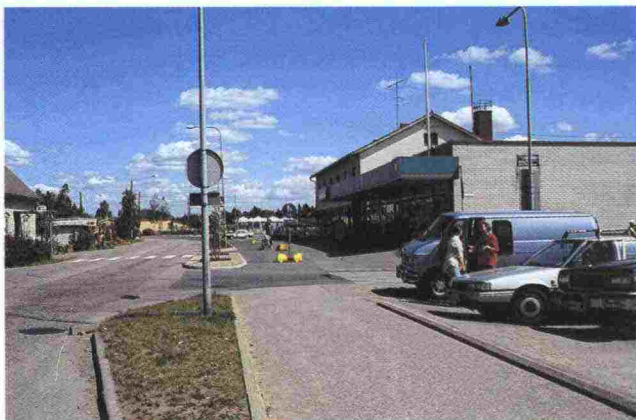
Kuva 9.4 Keskustajaksolle tulisi tehdä tiemiljöötä parantava saneeraus.

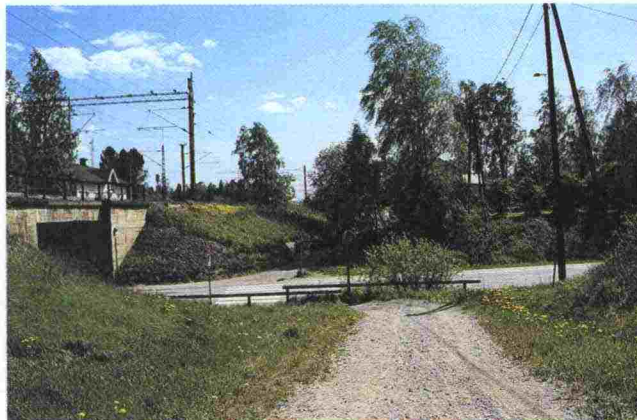
Kuva 9.5 Radanvarsitien mt 1421 (mt 142) oikaisu aiheuttaa voimakkaita pengerryksiä. Luiskat tulisi istuttaa tien toteuttamisen jälkeen.

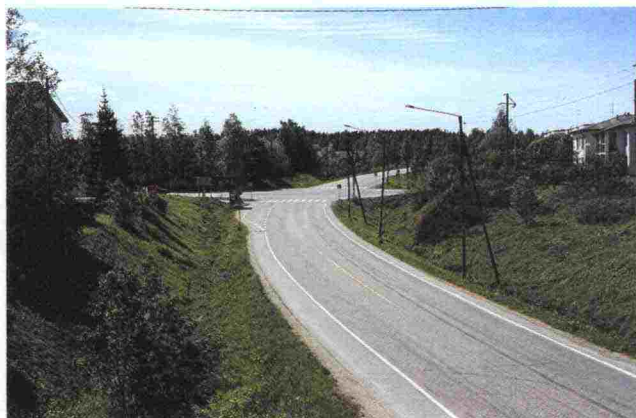
Kuva 9.6 Suunnitelmien tarkistukset kevyen liikenteen yhteyksien osalta ovat tarpeen Jokelantien keskustajaksolla mt 1421 (mt 142).

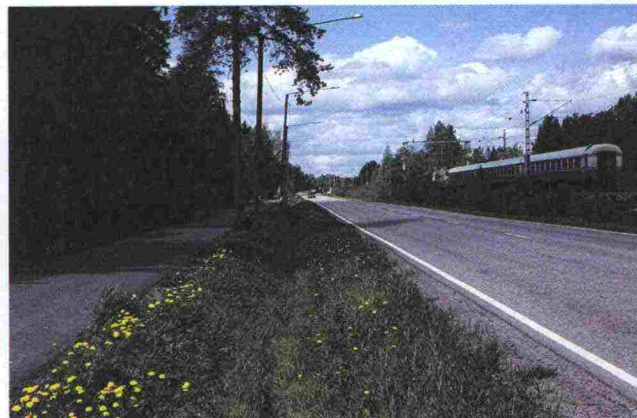
Kuva 9.7 Jokelantie mt 1421 (mt 142) on linjaukseltaan suoraviivainen, ratalinjaa noudatteleva tie. Tiemiljöötä tulisi viimeistellä puurivi-istutuksin, avo-ojia madaltamalla ja pysäkkiympäristöjä viimeistelemällä.

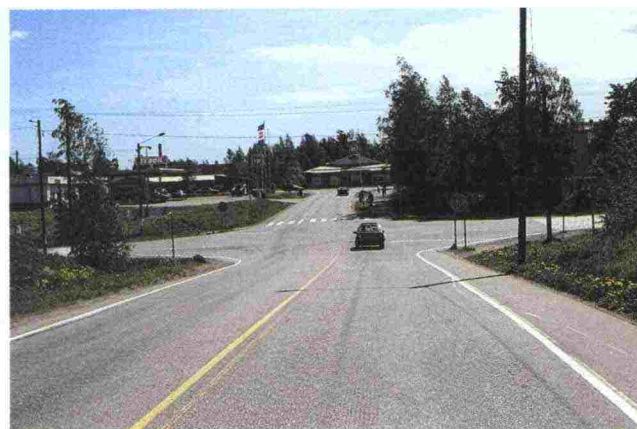
Kuva 9.8 Jokelantien mt 1421 (mt 142) ja Ridasjärventien (mt 1403) liittymästä voisi muodostaa taajaman porttikohdan.

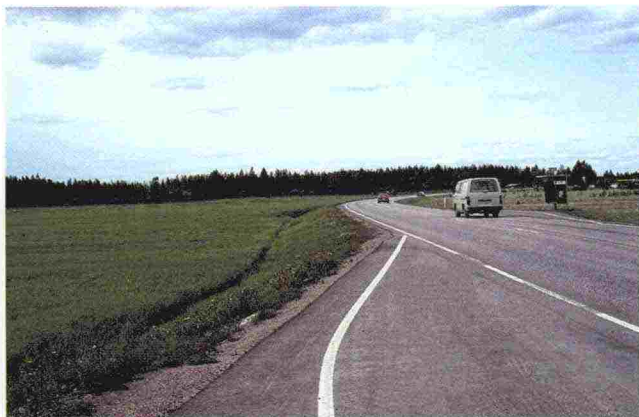
Kuva 9.16 Suunniteltu eritasoliittymä mt:lle 1456 (mt 145) sijoittuu avoimeen maisematailaan ja on visuaalisesti häiritsevää.

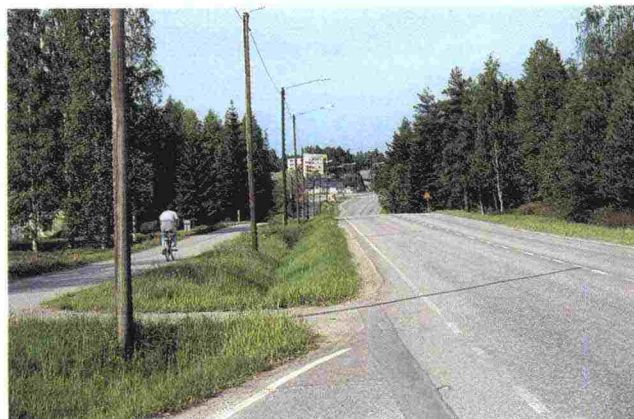
Kuva 9.17 Maantien 1456 (mt 145) tiemiljöö on pääosin säilynyt perinteisenä. Syvät avo-ojat ja heikko nurmetus ovat tunnusomaisia.

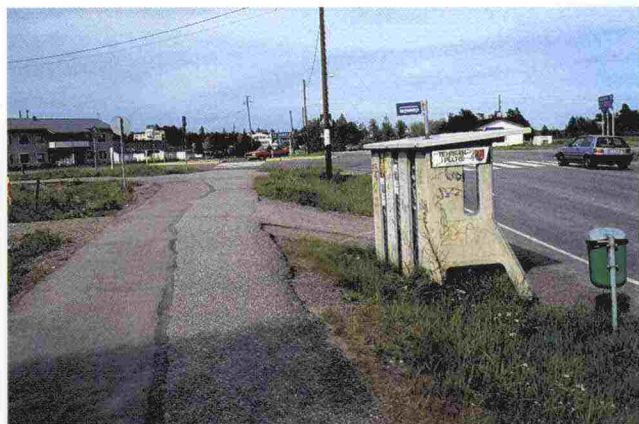
Kuva 9.18 Maanteiden 1456 ja 1453 liittymä on ilmeeltään sekava. Risteysaluetta tulisi jäsentää rakentamisella, uusien istutuksien ja tievarustelua parantamalla.

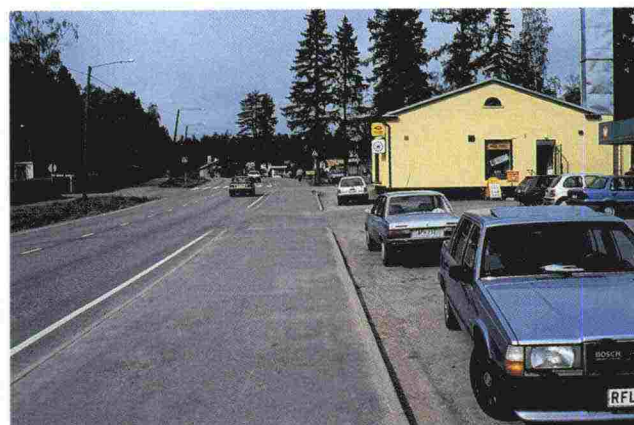
Kuva 9.97 Sairaalan kohdalla (mt 1456) liikokeskustan suojatie- ja pysäköintijärjestelyjä voisi jäsentää.

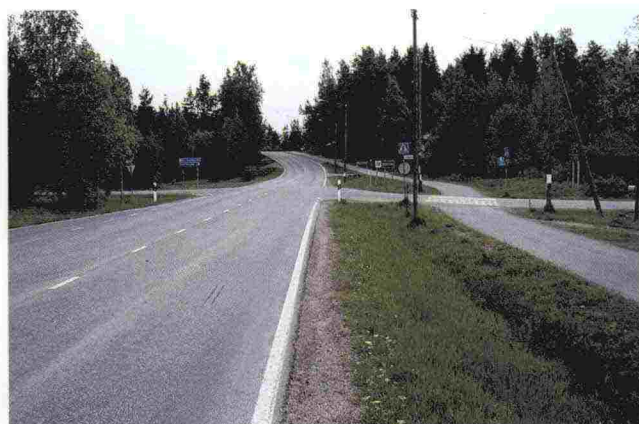
Kuva 9.20 Maantien 1453 tiemiljöö on avaraa. Ruukkimiljööön (taustalla) koivurivit voisivat ideana jatkua pieninä ryhminä koko matkalla. Kapealla välikaistalla ei nyt viihdy edes nurmetus.
